# Ecole P. Gauguin Malestroit

Visite du 18 septembre 2023

Visite de suivi du 29 janvier 2024

FS Santé Sécurité et Conditions de Travail  
du Morbihan

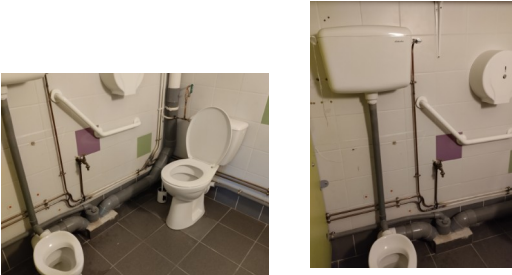
| Risques professionnels observés | Préconisations | Constat lors de la visite de suivi du 29 janvier 2024 |
|---|---|---|
| <p>Risques TMS (position basse de l'adulte), exigences du travail (impossibilité de surveiller l'ensemble du groupe pour la professeure d'écoles).</p> <p>1 toilette enfant (chausse d'eau trop haute) + 1 toilette PMR<br/>lavabo hauteur adulte : impossibilité de maintenir un niveau d'hygiène correct des enfants</p> <p>nombre insuffisant de toilettes : impossibilité de développer l'autonomie chez l'enfant</p> <div style="display: flex; justify-content: space-around;"> </div> | <p>Créer un seul espace sanitaire dans le local ci-contre : retirer le toilette PMR et installer à la place 4 ou 5 toilettes enfant</p> <p>installer un grand lavabo à hauteur d'enfants avec plusieurs robinets</p> <p>installer un grand évier taille adulte à l'extérieur des toilettes</p> <p>sous le préau : ajouter un toilette enfant dans un toilette PMR côté fille et un urinoir enfant côté garçon dans les sanitaires des « grands »</p> | <p>Non réalisé</p> <p>1 petit lavabo à hauteur d'enfants installé dans le coin</p> <p>non réalisé, pas d'eau chaude alors que le personnel en a besoin pour le nettoyage</p> <p>réalisé<br/>1 toilette côté fille<br/>1 urinoir côté enfant<br/><b>lavabo non adapté en hauteur : problème hygiène des mains</b><br/>utilisé par les GS pendant les récréations et à midi par tous</p> |

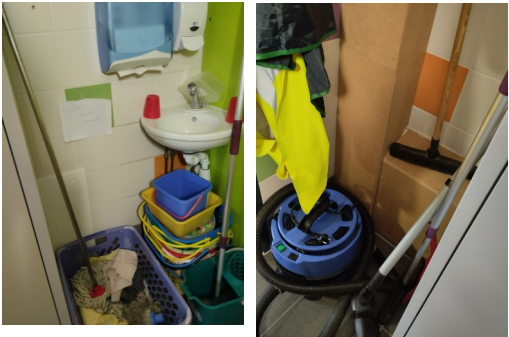
| Risques professionnels observés | Préconisations | Constat lors de la visite de suivi du 29 janvier 2024 |
|---|---|---|
| <p>Risques chimiques : devant la portes des toilettes, stockage de produits et de matériel d'entretien en hauteur dans une armoire non fermée à clé</p> <div style="display: flex; justify-content: space-around;"> </div> | <p>stocker les produits chimiques et d'entretien à un autre endroit (qui soit ventilé) et non accessible aux enfants</p> | <p>Produits déplacés sur une étagère dans la cage d'escalier d'évacuation.</p> <p>Armoire déplacée</p> |

Présence de produits chimiques en hauteur mais volatils

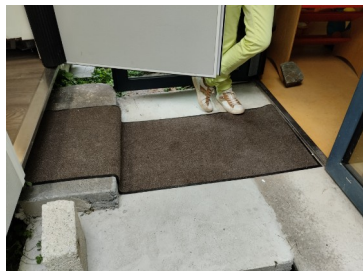
| Risques professionnels observés | Préconisations / suggestions | Constat lors de la visite de suivi du 29 janvier 2024 |
|---|---|---|
| <p>Risques professionnels : impossibilité de surveiller l'ensemble du groupe d'élèves</p> <p>Urinoirs à 50 cm de hauteur, 1 seul toilette enfant utilisable (le 2<sup>e</sup> non), portes retirées</p> <p>ballon d'eau chaude défectueux</p> <p>Risque de chute :</p> <p>Problème de l'accès : double</p> | <p>Proposition 1 : supprimer le sanitaire dans l'algéco si 4 toilettes sont installés dans la zone sanitaire à l'intérieur <b>(plus besoin des sanitaires algéco, ni d'isoler les canalisations, ni de faire un sas)</b></p> <p>Proposition 2 : changer l'algéco (urinoirs taille enfant, réparer le toilette bloqué et le ballon d'eau chaude), installer plan incliné + sas isolé + retirer les portes</p> <p>dans le cas où l'algéco est conservé, prévoir l'installation d'un plan incliné et revoir l'ouverture des portes qui ne doivent pas générer de manutention.</p> | <p>Proposition 1 non choisie</p> <p><b>urinoirs non abaissés donc inutilisables</b></p> <p>plan incliné, sas isolé installé</p> |

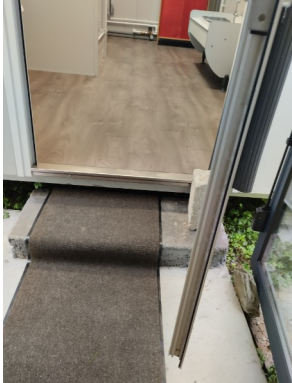
| <p>porte, marches 12 cm sol-marche et 16 cm marche-seuil donc inquiétude des personnels pour la sécurité des enfants</p> | <p>Si l'algéco n'est plus destiné à recevoir des enfants, le sas n'est plus urgent ni l'isolation des canalisations</p> | |

| <p>Les élus pensent installer un sas en dur avec porte latérale pour accès aux canalisations (il est prévu de les isoler)</p> | | <p>sas sans porte, canalisations non isolées, la zone n'est plus du tout accessible (remplacement de la végétation par des gravillons)</p> |

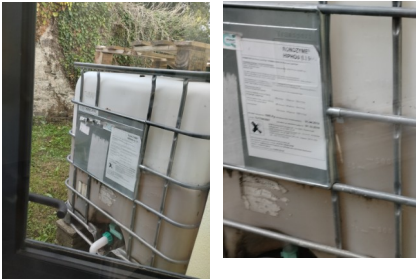
| <p>Risque chimique : présence d'une cuve récupérateur d'eau de pluie non raccordée aux toits, recyclage d'une cuve de ronozyme hiphos (étiquette produit dangereux) pollution des sols ?</p> | <p>Comme ce n'est pas à la demande de l'équipe, enlever cette cuve et faire des analyses de sol</p> | <p>Non réalisé</p> |

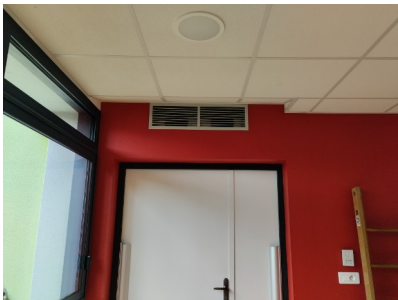
| Risques professionnels observés | préconisations | Constat lors de la visite de suivi du 29 janvier 2024 |
|---|---|---|
| Risques : ambiances thermiques, qualité de l'air : la ventilation ne fonctionne pas<br> | Vérifier que la ventilation fonctionne | Non réalisé |

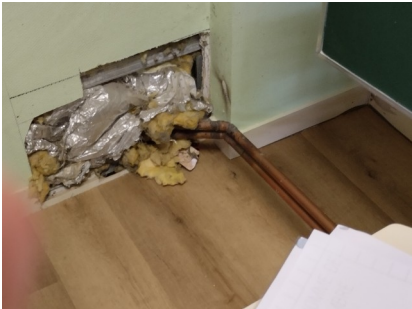
| Risques professionnels observés | préconisations | Constat lors de la visite de suivi du 29 janvier 2024 |
|---|---|---|
| <p>Risques chimiques et qualité de l'air :<br/>laine de verre apparente et tuyau avec eau chaude</p> | Faire le coffrage rapidement | ????????????????????<br><br><b>eau chaude non disponible dans le bâtiment C</b> |

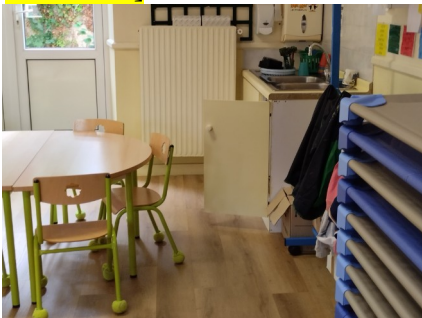
| Risques professionnels observés | préconisations | Constat lors de la visite de suivi du 29 janvier 2024 |
|---|---|---|
| <p>Risques TMS :<br/>Salle servant à deux activités différentes : présence de tables (lourdes), de lits empilés<br/>Manutention nécessaire pour installer les lits<br/>[personnels intercommunaux concernés]</p> | <p>Partager la salle en deux, créer un espace dédié exclusivement à la « sieste »</p> | <p>Non réalisé</p> |

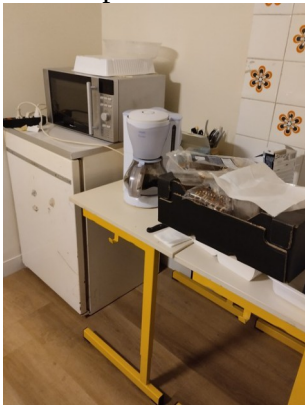
| Risques professionnels observés | préconisations | Constat lors de la visite de suivi du 29 janvier 2024 |
|---|---|---|
| Risque électrique : présence d'une seule prise | Installer plusieurs prises électriques | Non réalisé |

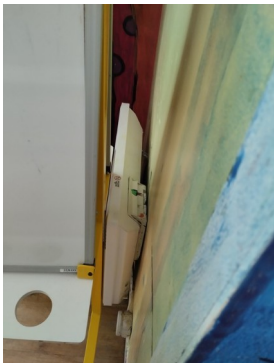
| Risques professionnels observés | préconisations | Constat lors de la visite de suivi du 29 janvier 2024 |
|---|---|---|
| Présence de matériel devant radiateur | Dégager l'espace devant le radiateur | Non réalisé |

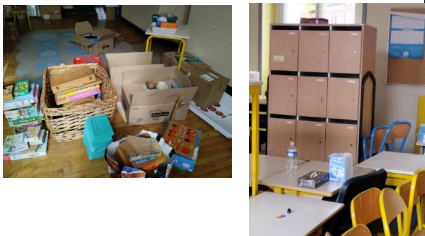
| Risques professionnels observés | Préconisations | Constat lors de la visite de suivi du 29 janvier 2024 |
|---|---|---|
| <p>Matériel étiqueté par l'équipe en juin, resté dans le bâtiment central (zone de stockage pendant l'été) - besoin pédagogique</p> | <p>Déménager rapidement le matériel aux endroits indiqués sur les étiquettes</p> | <p>Non réalisé<br/>réponse du syndic « pour le meubles à déplacer, à prévoir avant le début des travaux (vacances de février) pour libérer le bâtiment B ».</p> |

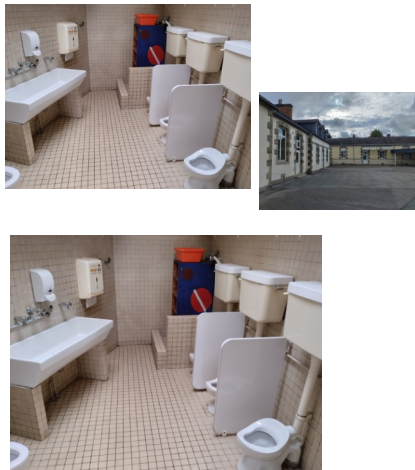
| Risques professionnels observés | Préconisations | Constat lors de la visite de suivi du 29 janvier 2024 |
|---|---|---|
| <p>Sanitaires adaptés aux enfants, présents l'ancienne cour de récréation (4 toilettes)</p> | <p>Maintenir l'accessibilité à ces sanitaires car ils sont utilisés pendant les récréations et le temps de midi.</p> | <p>Cette cour n'est plus accessible (information donnée le vendredi pour un changement le lundi). Alors qu'en conseil d'école il avait été acté qu'une partie de la cour serait laissée à la disposition des maternelles.</p> <p>Il s'emblerait que cette cours devienne un parking : quid des sorties de secours qui donnent de ce côté là (voir plan des travaux) ?</p> <p>Une seule cour pour tous les élèves soit 2 créneaux : 10h10 et 10h35. Mais impacts sur les séances de sport ou l'utilisation</p> |

| | | de la salle de matrocity car sieste des maternelles dans la salle d'activités.<br>Bruit : 60 dB quand les élèves maternelles sont en récréation<br>70 dB quand ils sont tous présents |
